VEHICULE Boxer III – Jumper III - Ducato III moteur 3.0L HDI F30DT à partir de 2006

SYMPTOME Ralenti bloqué à 1500 tr/min et la pédale de gaz ne répond pas.

DEFAUT P0651 Alimentation 2 des capteurs par le calculateur moteur : Tension hors tolérance.

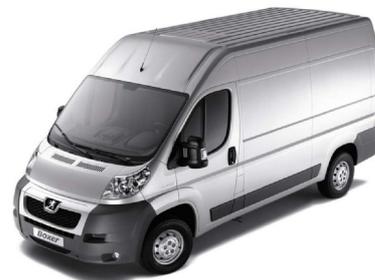
INTERVENTION Le défaut indique une tension d'alimentation hors plage de consigne d'un des circuits 5 Volts, délivré par le calculateur d'injection.

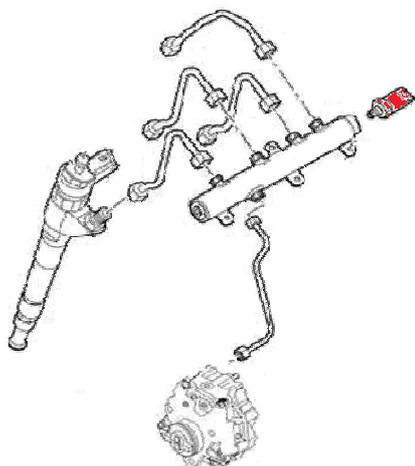
Débrancher le capteur de pression de suralimentation et vérifier si la panne persiste, si c'est le cas rebrancher le, et débrancher ensuite le capteur de pression rail, (*Cette gestion moteur autorise le démarrage capteur de pression rail débranché*) nous constatons que le ralenti a retrouvé un régime normal et la pédale des gaz répond à nouveau.

Localisation du capteur : En bout du rail coté boîte à vitesses.

Remplacer le capteur de pression rail et effacer les défauts à l'aide de l'outil Diagnostic.

Temps de remplacement du capteur de pression rail : 0,60h
Couple de serrage du capteur : 7 m.daN

SOLUTION Remplacement du capteur de pression rail.
