VEHICULE 1.4 TSI à double suralimentation du groupe VAG Moteur CAV(x) ou BMY BLG.

SYMPTOME Moteur en mode secours, bloqué à 3000 tr/min

DEFAUT P10A4 ou 04260 Unité de commande de volet de régulation.

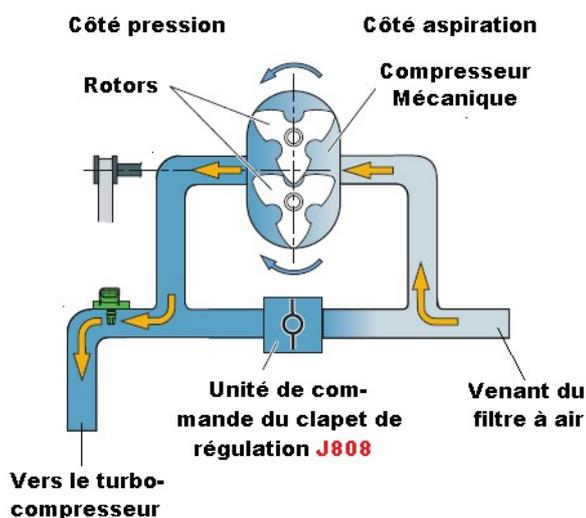
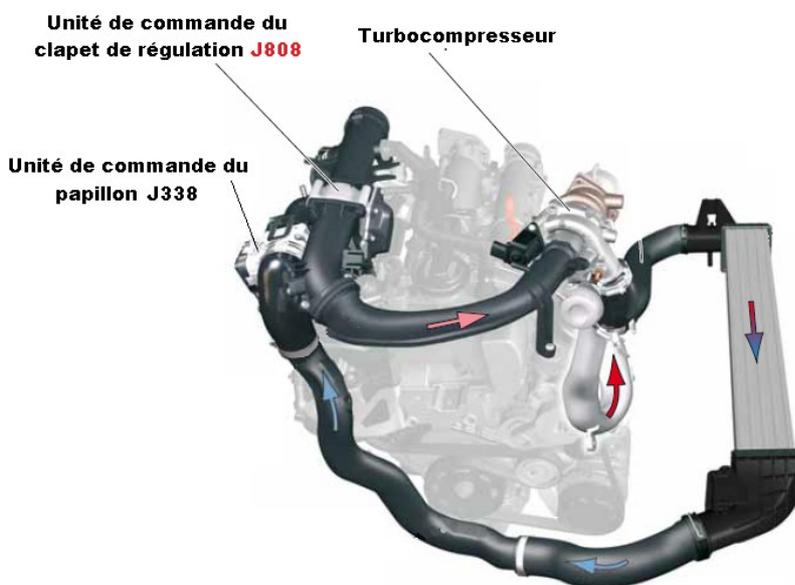
INTERVENTION L'unité de commande de régulation **J808** permet la régulation de pression du compresseur. (Voir fonctionnement sur le dessin). La panne est due à un passage d'huile à l'intérieur de l'unité de commande de régulation **J808**, cette huile dégrade le bon fonctionnement du moteur électrique et affecte donc la position du papillon. Faites un test actionneur du volet de régulation afin de contrôler le fonctionnement du papillon et ainsi probablement constater clairement des saccades ou un dysfonctionnement.

Après remplacement : Remettre à zéro les valeurs auto-adaptatives et adapter le calculateur moteur à l'unité de commande de volet de régulation à l'aide de l'outil diagnostic.

(Si le boîtier **J808** est en plastique il n'est pas nécessaire d'effectuer l'adaptation).

SOLUTION Remplacement de l'unité de commande de régulation J808.
