VEHICULE OPEL Astra-H et Zafira-B toutes motorisations.

SYMPTOME Perte de puissance, moteur en mode dégradé.

DEFAULT P1120, P1121 et/ou P1122 position pédale accélérateur.

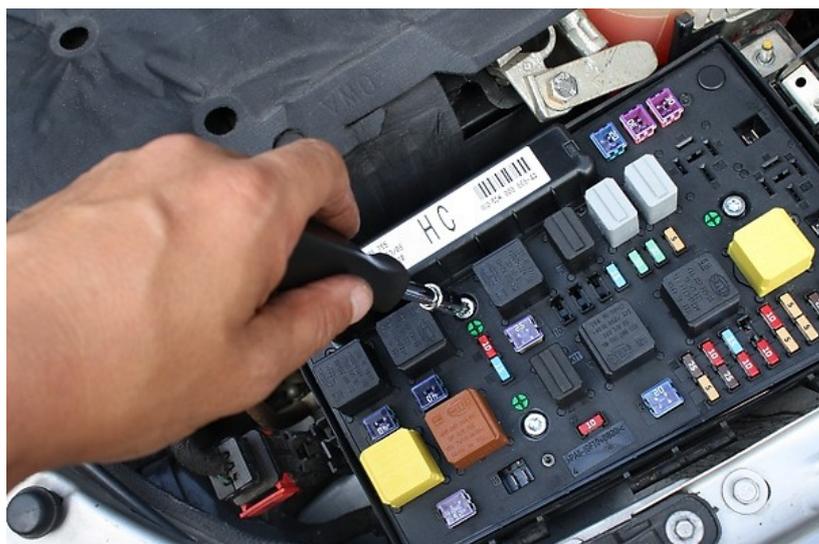
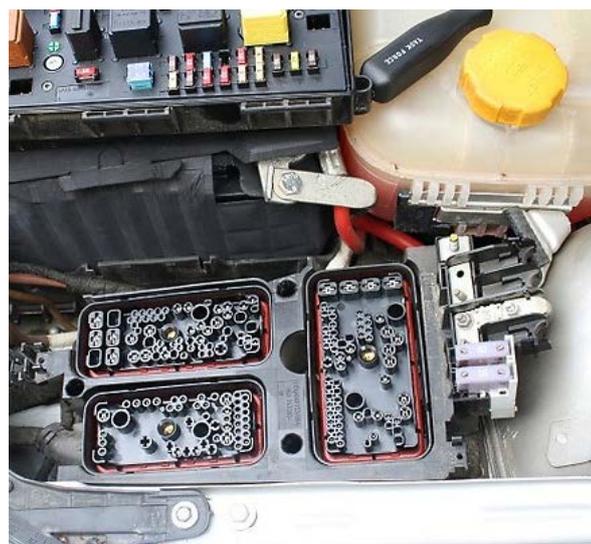
Pour accéder aux connecteurs sous la platine porte-fusibles/relais, il faut pour cela retirer les 3 vis torx visibles entre les fusibles, puis débloquer les 2 clips en plastique autour de la boîte et enfin dévisser la vis de 10mm d'alimentation générale dans le coin supérieur gauche.

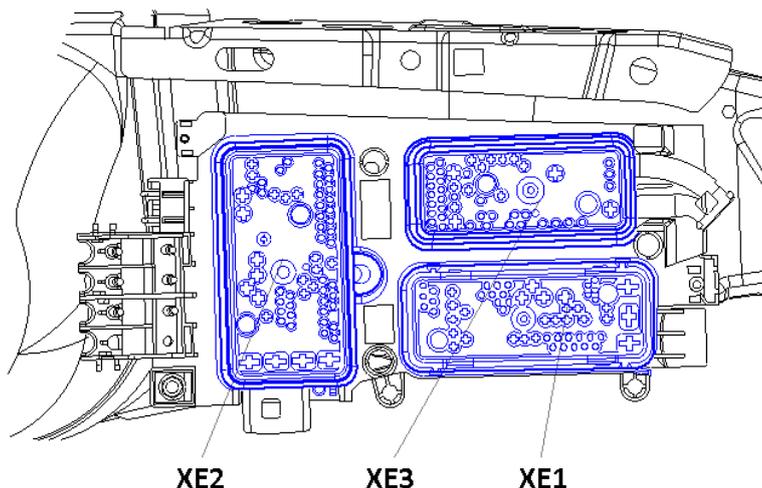
Les 3 connecteurs sont appelés XE1, XE2 et XE3 sur la documentation Opel. Ces repères (X1, X2 et X3) ainsi que le numéro des bornes sont visibles dans les emplacements des connecteurs côté mâle (partie supérieure). Les bornes à contrôler, nettoyer et réparer sont les suivantes :

XE2

3, 4, 5, 17, 18 et 19

XE3

35, 36, 37, 42, 43 et 44

SOLUTION Réfection des bornes des connecteurs XE2 et XE3 sous le porte-fusibles/relais du compartiment moteur.
