VEHICULE Skoda Fabia et Roomster toute motorisation à partir de 2009

SYMPTOME Allumage du témoin ABS

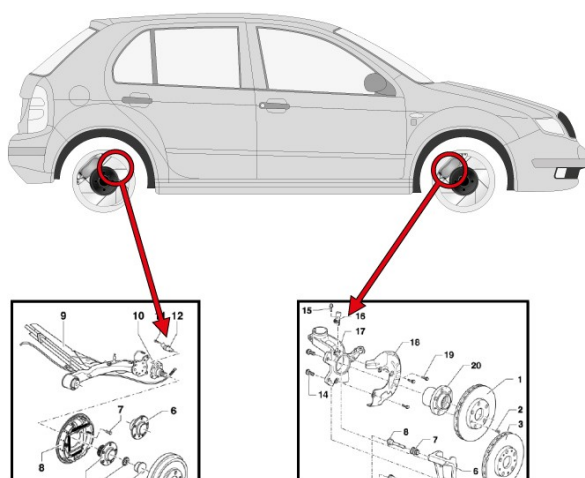
CAUSE Saleté (Dépôt métallique, poussière) sur la cible magnétique du roulement ainsi que sur le capteur Régime.

Démonter l'écrou de cardan et la rotule de bras inférieur afin de pouvoir basculer le moyeu et ainsi se donner l'accès à la cible du roulement. Nettoyer la cible du roulement ainsi que le capteur à l'aide de nettoyant frein, remonter l'ensemble du demi-train et effacer les défauts à l'aide de l'outil diagnostic.

Démonter le moyeu arrière selon le manuel de réparation. Nettoyer la cible du roulement et le capteur à l'aide de nettoyant frein. Remonter le moyeu et effacer les défauts à l'aide de l'outil diagnostic.

SOLUTION Nettoyage des cibles ABS/ESP et des capteurs.
